<b>ALCALDÍA MAYOR DE BOGOTÁ D.C.</b> <small>SECRETARÍA DE CULTURA, RECREACIÓN Y DEPORTE</small>	<b>INFORME TÉCNICO DE CONTROL URBANO EN BIENES DE INTERÉS CULTURAL</b>	CÓDIGO: FR-06-PR-MEJ-01	<b>*20213300117133*</b>  Al contestar, por favor cite el radicado: No.: <b>20213300117133</b> Fecha :2021.04.27
		VERSIÓN: 04	
		FECHA: 18/07/2014

**DIRECCIÓN:** Calle 118 No.70C-69 Interior 2 (Dirección principal)  
Calle 118 No.53A-69 Interior 2 (Dirección anterior).

# INFORME TÉCNICO DE CONTROL URBANO EN BIENES DE INTERÉS CULTURAL

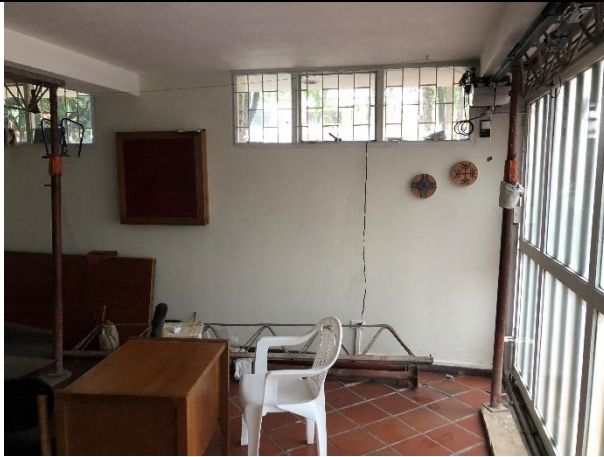
Posteriormente, se accede por la puerta de acceso al garaje interior donde se verifica que en esta área se ejecutaron medidas de primeros auxilios consistentes en el apuntalamiento de la casa mediante la instalación de postes metálicos temporales con el fin de evitar el asentamiento que ha venido presentando en la edificación.

**Fotografía 5.** Fotografía al interior del garaje del inmueble ubicado en la Calle 118 No.70C-69 IN 2. Se observan la instalación de postes temporales de apuntalamiento para prevenir el asentamiento de la vivienda. **Fecha fotografía.** Marzo 12 de 2021

1. Solicitar al Instituto Distrital de Gestión de Riesgos y Cambio Climático-IDIGER, para que realice una visita de verificación al inmueble ubicado en la Calle 118 No.70C-69 IN 2 y se anexe un informe técnico que dé cuenta los riesgos que presenta el inmueble debido al asentamiento que ha venido presentando.
2. Continuar las actuaciones administrativas para el inmueble ubicado en la Calle 118 No.70C-69 IN 2, por las irregularidades que el inmueble presenta al adelantar obras de reforzamiento estructural sin tener la documentación requerida.

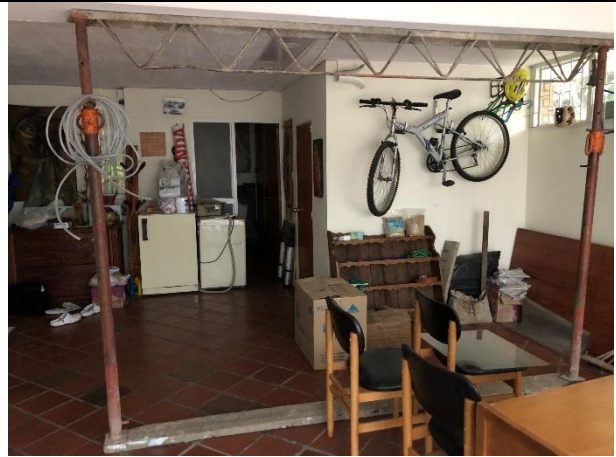
**Fotografía 6.** Fotografía al interior del garaje del inmueble ubicado en la Calle 118 No.70C-69 IN 2. Se observan la instalación de postes temporales de apuntalamiento para prevenir el asentamiento de la vivienda. **Fecha fotografía.** Marzo 12 de 2021

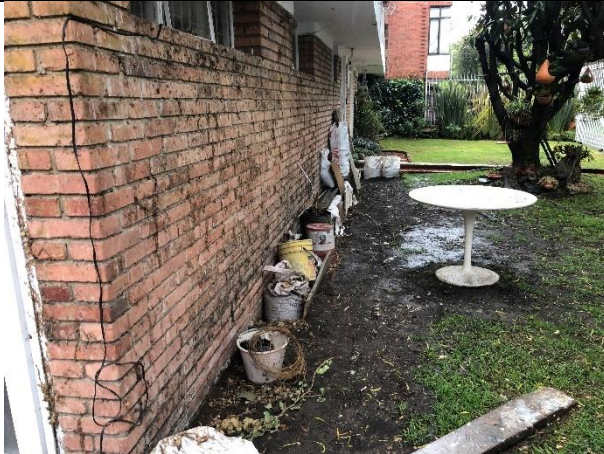
Adicionalmente, según información suministrada por el Señor Ricardo García, en el área de antejardín, adyacente al muro exterior de la fachada norte de la vivienda, se realizaron intervenciones por debajo de la capa vegetal consistentes en la construcción de 4 pilotes de 0,30 metros de diámetro x 12 metros de profundidad y 4 vigas diferenciales de transferencia, con el fin de detener el asentamiento de la edificación. Finalmente, informa que en un futuro se pretende construir una viga de 8,60 metros de largo x 0,12 metros de ancho, adyacente al mismo muro, la cual permitirá realizar una adecuada transferencia de las cargas hacia los pilotes ya construidos.

**Fotografía 7.** Fotografía del antejardín y del muro exterior de la fachada norte del inmueble ubicado en la Calle 118 No.70C-69 IN 2. Sobre esta área por debajo de la capa vegetal se realizó la construcción de pilotes y vigas de transferencia. **Fecha fotografía.** Marzo 12 de 2021

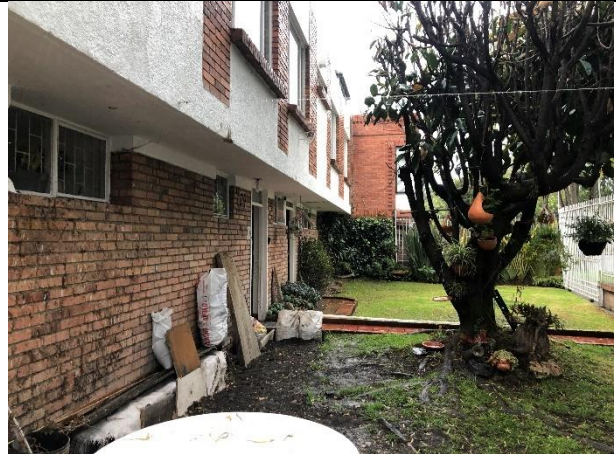
**Fotografía 8.** Fotografía del antejardín y del muro exterior de la fachada norte del inmueble ubicado en la Calle 118 No.70C-69 IN 2. Sobre esta área por debajo de la capa vegetal se realizó la construcción de pilotes y vigas de transferencia. **Fecha fotografía.** Marzo 12 de 2021

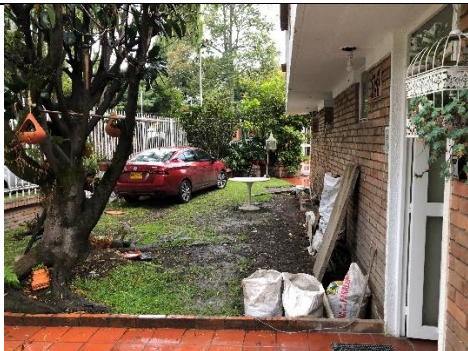
**Fotografía 9.** Fotografía del antejardín y del muro exterior de la fachada norte del inmueble ubicado en la Calle 118 No.70C-69 IN 2. Sobre esta área por debajo de la capa vegetal se realizó la construcción de pilotes y vigas de transferencia. **Fecha fotografía.** Marzo 12 de 2021

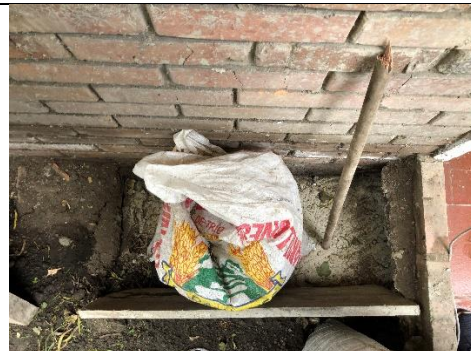
**Fotografía 10.** Fotografía del antejardín y del muro exterior de la fachada norte del inmueble ubicado en la Calle 118 No.70C-69 IN 2. Sobre esta área por debajo de la capa vegetal se realizó la construcción de pilotes y vigas de transferencia. **Fecha fotografía.** Marzo 12 de 2021

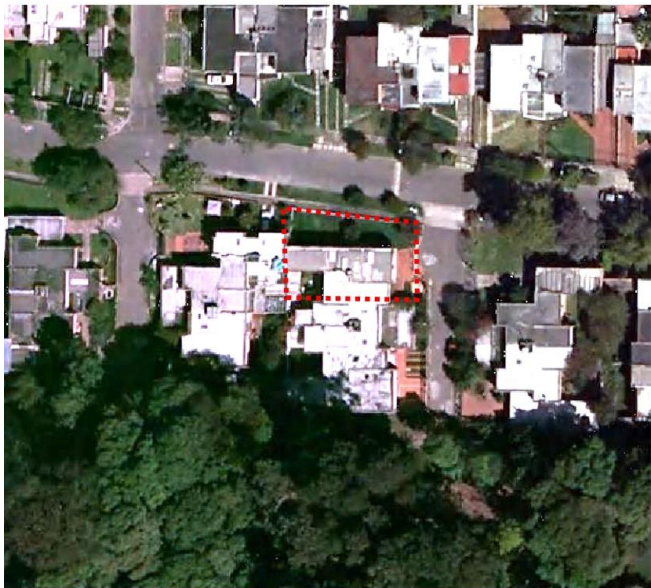
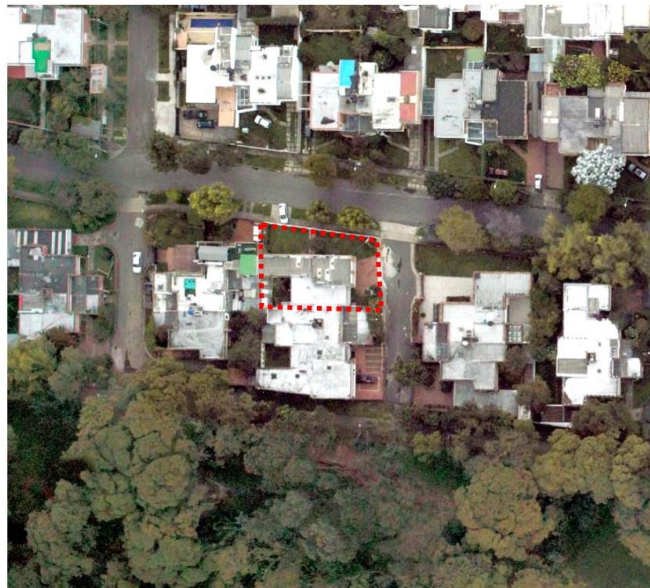
<p><i>Izquierda: Aerofotografía del año 2007, derecha: Aerofotografía del año 2014; De acuerdo al comparativo de aerofotografías, no se observan cambios en la ocupación y volumetría del inmueble. Fuente: Fotografía tomada de la página de internet <a href="http://mapas.bogota.gov.co/#">http://mapas.bogota.gov.co/#</a>. Año 2014.</i></p>

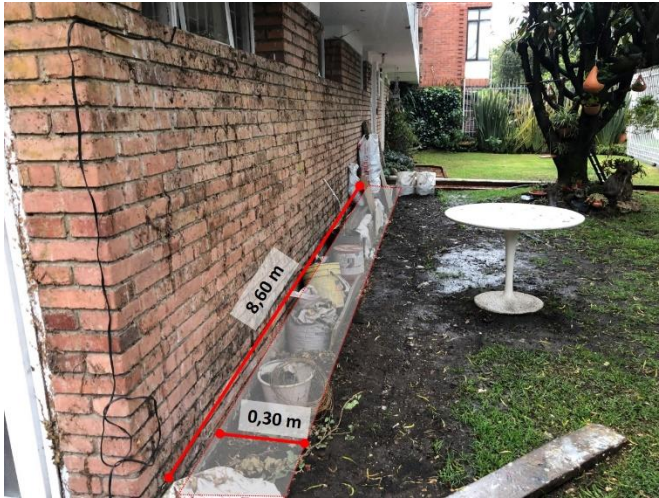
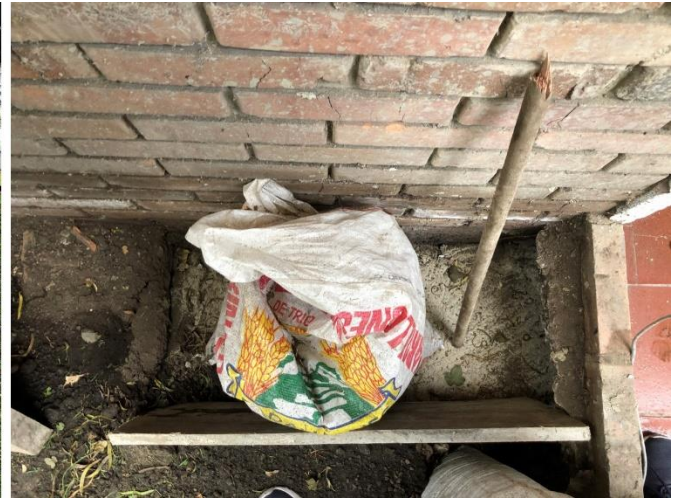
Así las cosas, el área de infracción es de **2,58 m<sup>2</sup>** (8,60 metros correspondientes a la longitud de la intervención realizada en el área del antejardín adyacente al muro de la fachada exterior norte x 0,30m correspondiente al diámetro de los pilotes construidos según información suministrada por el señor Ricardo García durante la visita).
