CONSEJO DISTRITAL DE PATRIMONIO CULTURAL - CDPC
Acta parcial No. 4 de 2021 (parte 1 de 2) - Sesión ordinaria

3.4 Recurso de Reposición interpuesto en contra de la Resolución SCRД No. 782 de 2020 relacionada con el trámite de cambio de categoría de intervención de los predios localizados en la Calle 10A No. 3 - 15 Este, Carrera 3 Este No. 9A - 46 y Calle 10A No. 3 - 25 Este.

RECURSO DE REPOSICIÓN CONTRA RESOLUCIÓN SCRD. 782 DEL 13 DE NOVIEMBRE DE 2020

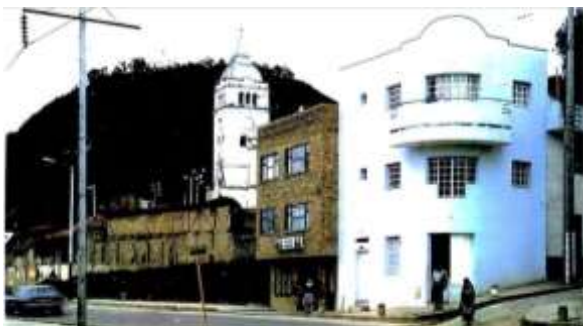
Imagen 3. Fotografía de los predios, año 1985. Imagen 4. Fotografía de los predios, año 2019. Fuente: Información del solicitante.

Las *Imágenes 3 y 4* muestran la manzana en la que hoy en día está la edificación, la imagen de la izquierda es de 1985 mientras que la derecha muestra una imagen del año 2019 en la que ya se ve el edificio objeto de la solicitud cuya construcción inició en el año 1988.

1985 vista del predio objeto de estudio
Alcaldía Mayor de Bogotá, Corporación Barrio La Candelaria 1962-1984, Edificios Pinar Lince 1985

1985 vista de los predios objeto de estudio (2019)
Fuente: Google maps 2019

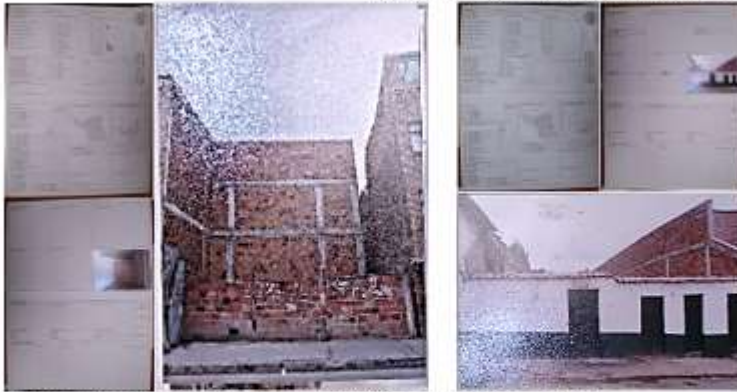
FVI de los predios con el chip AAA0144PNTD / AAA0144PNUH. Fuente: Catastración La Condellaria.

La Ficha de Valoración Individual (FVI) que forma parte del PEMP-CH recalca el valor del inmueble como una inserción adecuada. Si bien los valores de la edificación no son excepcionales, si cuenta con valores destacables en cuanto a su correcta inserción para un contexto patrimonial. La FVI elaborada en su momento por la Corporación La Candelaria y fruto del proceso que se dio con la expedición del Decreto Distrital 678 de 1994, es una ficha que no posee información específica sobre los valores del inmueble, contiene fotografías de este, pero no hace una valoración en términos cualitativos. Sin embargo, como ya se mencionó, el plano anexo No. 2 del Decreto Distrital 678 de 1994 es en sí mismo un ejercicio valorativo, y ese plano le dio al inmueble la categoría de intervención “B” o de conservación arquitectónica.
