<b>FICHA DE VALORACIÓN INDIVIDUAL - BIENES MUEBLES</b>		Virgen de Fátima		LOCALIDAD	
		USO EXCLUSIVO DEL IDPC		3 - Santa Fe	
		Código Nacional	No registra	B. MUEBLE No	708
<b>1. IDENTIFICACIÓN</b>			<b>8. FOTOGRAFÍA DE IDENTIFICACIÓN DEL BIEN MUEBLE</b>

1.1. Título del Bien	Virgen de Fátima	1.2. Autor	Anónimo		
1.3. Firmado / Marcado / Atribuido	No aplica	1.4. Ciudad / País / Nacionalidad - Autor	-		
1.5. Fecha	1954

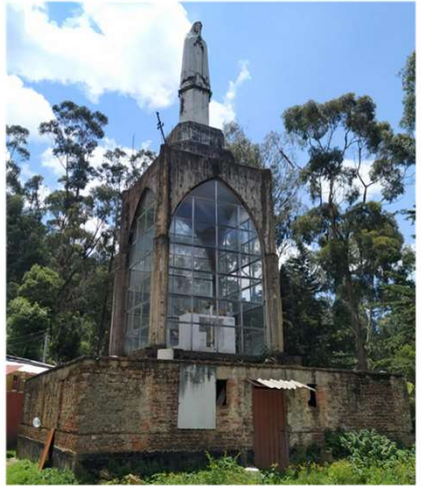
Fotografía del bien mueble

Escultura de bulto redondo de figura femenina de frente en posición pedestre. Cabeza erguida, mirada inclinada hacia abajo a 45 grados, cabello cubierto con manto que cae sobre los hombros, brazos y espalda. El manto está rematado en sus bordes con detalles florales. Brazos flexionados sobre el pecho y manos abiertas unidas en posición orante. Tronco recto. La imagen descalza se apoya sobre nubes a manera de peana. Porta vestido que sobresale en las mangas y túnica recta hasta los pies. De su cuello pende un cordón, posiblemente se trate de un rosario, colgando hasta debajo de la cintura. La escultura se apoya sobre una peana irregular y un pedestal compuesto: parte superior consistente en una base hexagonal, seguida de una columna alargada de base hexagonal, seguida de un volumen hexagonal irregular con diagonales de menor longitud que las caras laterales, frontal y posterior. Finalmente sigue el último volumen hexagonal irregular de mayor área que el anterior, con las diagonales de menor longitud que las caras laterales, frontal y posterior. La escultura se apoya sobre una estructura arquitectónica de planta cuadrada dividida en dos cuerpos: en el superior, se define el espacio del altar, volumen soportado por cuatro columnas esquineras unidas por tímpanos que definen arcos de forma ojival; los vanos están cerrados por ventanales de geometría reticular con divisiones en aluminio y vidrio. En el interior se ubica el mobiliario fijo correspondiente a un altar para el culto y celebración eclesial. El cuerpo inferior, también de planta cuadrada, tanto en la fachada frontal como en la posterior cuenta con una puerta acompañada de vanos rectangulares verticales a cada lado. La cara lateral nororiental cuenta con tres vanos rectangulares verticales equidistantes; la cara lateral suroccidental cuenta con cinco vanos rectangulares verticales equidistantes. En el muro frontal de la edificación, a la izquierda del vano, se ubica una placa rectangular vertical con texto tallado.

27.6. Estado de conservación	Hasta el momento, siendo observada desde el suelo, se identifica que la escultura está en excelente estado de conservación. La placa en la fachada de la capilla también se conserva en relativo buen estado. Por otra parte, la capilla se encuentra inacabada y presenta un regular estado de conservación que no corresponde con el aspecto de la escultura.
