RESOLUCIÓN No. 686 . 13 DIC 2019

Por la cual se adoptan las Fichas de Valoración Individual de los inmuebles ubicados en: a. Carrera 10 65-48/50/98, Calle 66 9-25 y/o Calle 65 9-10/18/48 (Orden de la Compañía de Jesús-Sede Chapinero); b. Avenida Carrera 14 17-78/82, Avenida Carrera 14 17-86 y/o Calle 18 13 A-43; c. Avenida Carrera 30 25-90 (Centro Administrativo Distrital); d. Calle 2 6-43 y/o Carrera 7 1F-46/68, Carrera 6 1D-73 (conjunto de Nuestra Señora del Rosario-Barrio Las Cruces), declarados como bienes de interés cultural del ámbito distrital

FICHA DE INVENTARIO DE BIENES CULTURALES INMUEBLES		USO EXCLUSIVO DEL IDPC Código Nacional		INMUEBLE No	MZ PR	018 001
1. DENOMINACIÓN 1.1. Nombre del Bien: Sede Chapinero de La Compañía de Jesús 1.2. Otros nombres: N.A. 1.3. Pertenecer a valoración colectiva: No 1.4. Nombre valoración colectiva: N.A.

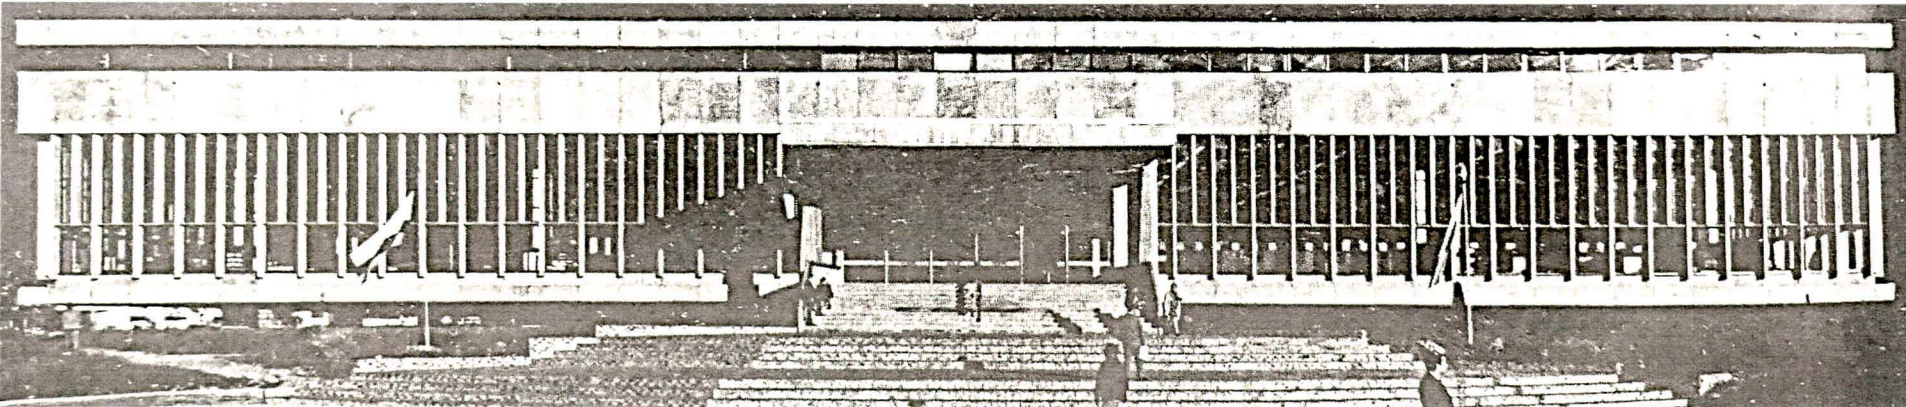
</div>						
<p>Fachada occidente</p> <p>Fuente: Archivo IDPC</p>						
22. OBSERVACIONES
