<b>ALCALDÍA MAYOR DE BOGOTÁ D.C.</b> <small>SECRETARÍA DE CULTURA, RECREACIÓN Y DEPORTE</small>	<b>INFORME TÉCNICO DE CONTROL URBANO EN BIENES DE INTERÉS CULTURAL</b>	CÓDIGO: FR-06-PR-MEJ-01	<b>*20213300117133*</b>  Al contestar, por favor cite el radicado: No.: <b>20213300117133</b> Fecha :2021.04.27
		VERSIÓN: 04	
		FECHA: 18/07/2014

**DIRECCIÓN:** Calle 118 No.70C-69 Interior 2 (Dirección principal)  
Calle 118 No.53A-69 Interior 2 (Dirección anterior).

# INFORME TÉCNICO DE CONTROL URBANO EN BIENES DE INTERÉS CULTURAL

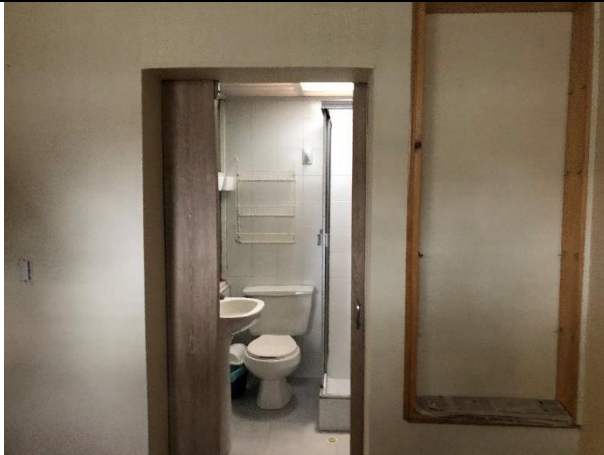
**Fotografía 11.** Fotografía al interior de una de las áreas ubicadas en el primer piso en la parte posterior del inmueble ubicado en la Calle 118 No.70C-69 IN 2. **Fecha fotografía.** Marzo 12 de 2021

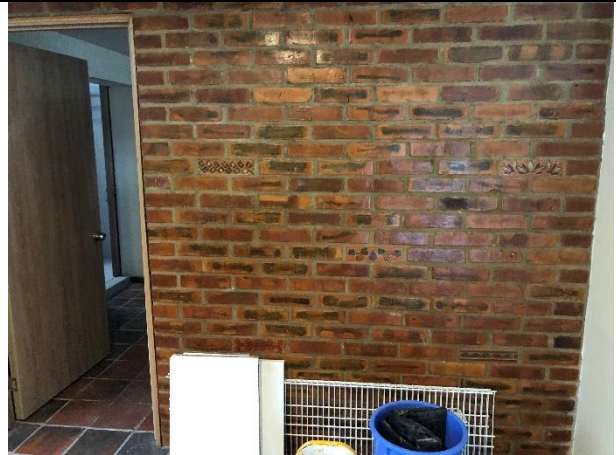
**Fotografía 12.** Fotografía al interior de una de las áreas ubicadas en el primer piso en la parte posterior del inmueble ubicado en la Calle 118 No.70C-69 IN 2. **Fecha fotografía.** Marzo 12 de 2021

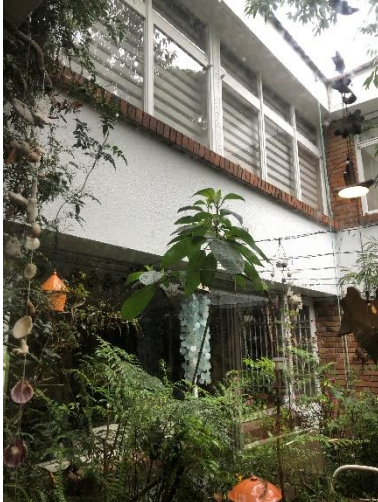
**Fotografía 13.** Fotografía del aislamiento posterior y fachada posterior del inmueble ubicado en la Calle 118 No.70C-69 IN 2. **Fecha fotografía.** Marzo 12 de 2021

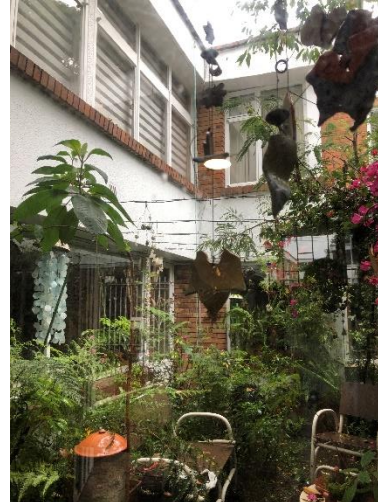
**Fotografía 14.** Fotografía del aislamiento posterior y fachada posterior del inmueble ubicado en la Calle 118 No.70C-69 IN 2. **Fecha fotografía.** Marzo 12 de 2021

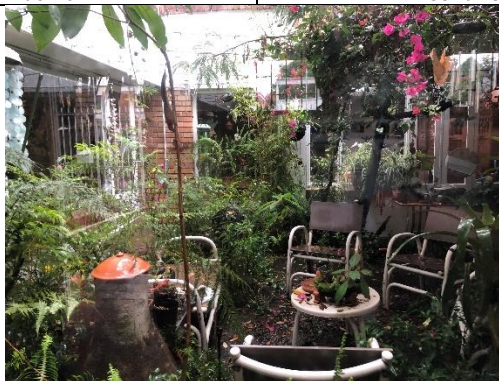
**Fotografía 15.** Fotografía del aislamiento posterior del inmueble ubicado en la Calle 118 No.70C-69 IN 2. **Fecha fotografía.** Marzo 12 de 2021
